N° Affaire : 22-018 Situation : Porté-Puymorens, Pyrénées Orientales

Intitulé : Pont de l'Estouradou Bas

Etudes EXE

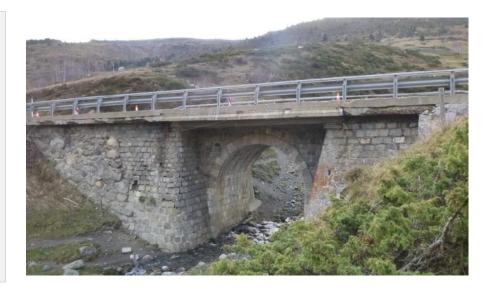
Notre bureau d'étude a été mandaté par la société RAZEL-BEC afin de réaliser les études d'exécution pour la réparation du « Pont de l'Estouradou Bas ». Cet ouvrage en maçonnerie permet à la RN 320 de franchir le ruisseau Estouradou, situé au PR 01+0620 sur la commune de Porté-Puymorens, département des Pyrénées-Orientales (66).
